# 홈 인스펙션 리포트

샘플 주택, 에드먼튼, AB

2026년 9월

John Lee

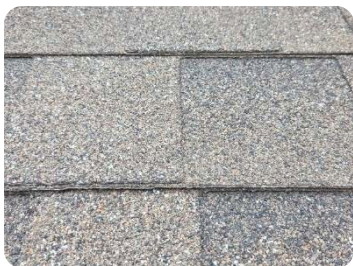
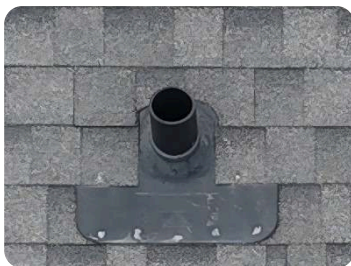
## 1.2 싱글, 환기구, 홈통 상태 양호

아스팔트 싱글

배관 환기구와 플래싱

지붕 끝 사다리와 드론으로 점검했습니다. 싱글, 박스 벤트, 배관 환기구, 플래싱, 골짜기 부분이 모두 양호합니다. 홈통에는 알갱이 유실이 거의 없습니다.

조치 필요 없음. 매년 가을에 홈통을 청소하세요.

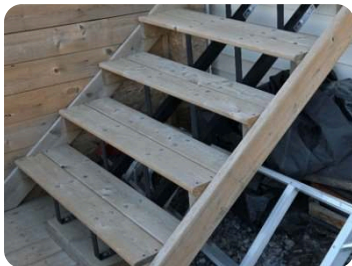
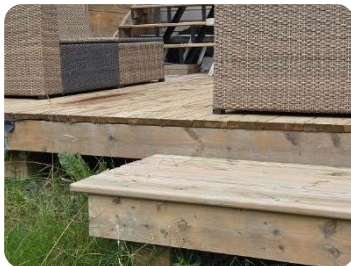
## 2.1 데크와 계단에 난간이 없음

손잡이가 없는 데크 계단

트인 쪽에 안전 난간이 없는 데크

데크 계단에 손잡이가 없고, 데크의 트인 쪽에도 안전 난간이 없습니다.

손잡이와 안전 난간은 추락을 막아 주는 기본 안전 장치입니다.

시공업체에 손잡이와 안전 난간 설치를 맡기세요.  
허가가 필요한지 시청에 확인하세요.

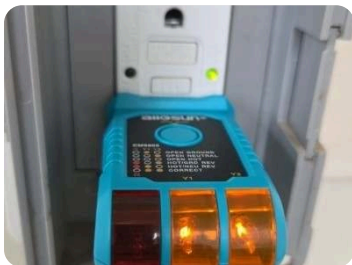
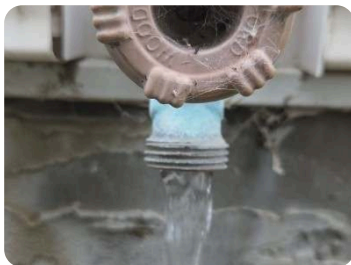
## 2.3 사이딩, 창문, 출입문, 콘센트

외부 GFCI 콘센트 테스트

외부 수도꼭지 작동

사이딩과 석재 베니어는 약간의 마모만 있습니다.  
창문은 양호하고, 현관문은 외관상 약간 닳았습니다.  
외부 GFCI 콘센트와 수도꼭지가 작동했고, 환기구도  
막힘이 없습니다.

조치 필요 없음. GFCI 콘센트를 매달 테스트하세요.

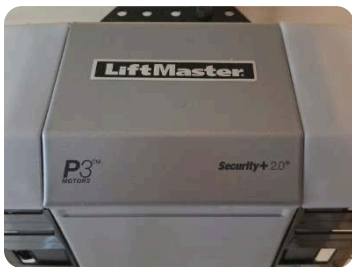
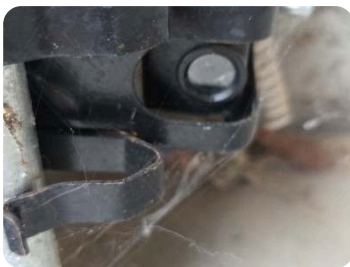
### 3.1 차고 문과 안전 장치 정상 작동

차고 문 개폐기

감지 센서

개폐기, 감지 센서, 자동 역회전 기능을 테스트했고 모두 작동했습니다. 문풍지 상태가 양호하고, 집과 맞닿은 벽은 밀봉되어 있습니다. 바닥에는 흔한 실금이 있습니다.

조치 필요 없음. 자동 역회전 기능을 매달 테스트하세요.

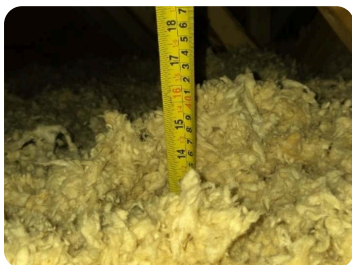
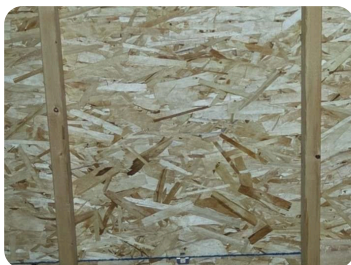
## 4.1 단열재가 일부 얇거나 흐트러짐

점검구에서 측정한 단열재 약 14인치

지붕 덮개판, 건조한 상태

다락은 점검구에서 확인했습니다. 점검구 부근 단열재는 약 14인치였고, 일부 구역은 얇거나 흐트러져 보입니다. 지붕 덮개판은 건조하며, 처마 환기구로 빛이 들어와 환기가 되고 있습니다.

얇은 부분으로 열이 더 빠져나가면 난방비가 오르고, 겨울철 처마 끝 얼음(아이스 댐)이 생기기 쉬워질 수 있습니다.

단열 시공업체에 흐트러진 부분을 고르게 정리하고 얇은  
곳을 보충하도록 맡기세요.

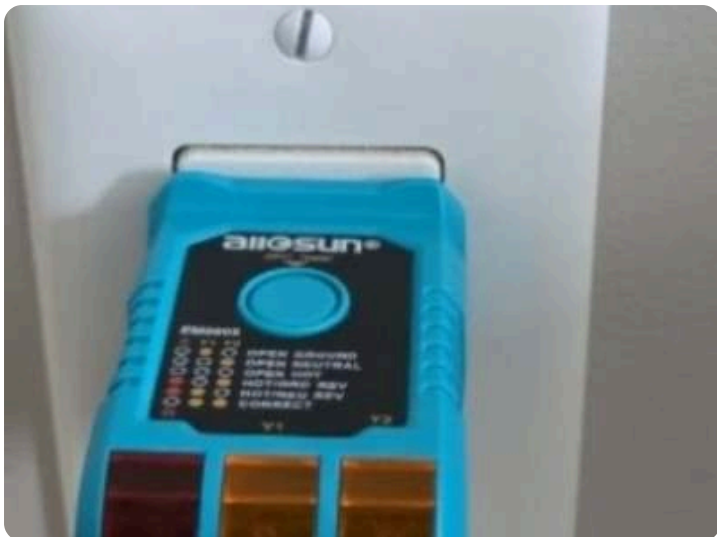
## 5.1 침실 콘센트 전원 없음

전원 없음을 보여주는 콘센트 테스터

안방 콘센트 하나가 테스트 중 전원이 들어오지 않았습니다.

벽 스위치로 제어되는 콘센트이거나, GFCI가 내려갔거나, 연결이 느슨할 수 있습니다. 원인은 확인할 수 없었습니다.

먼저 벽 스위치와 GFCI를 확인하세요. 그래도 전원이 없으면 전기 기술자에게 점검을 맡기세요.

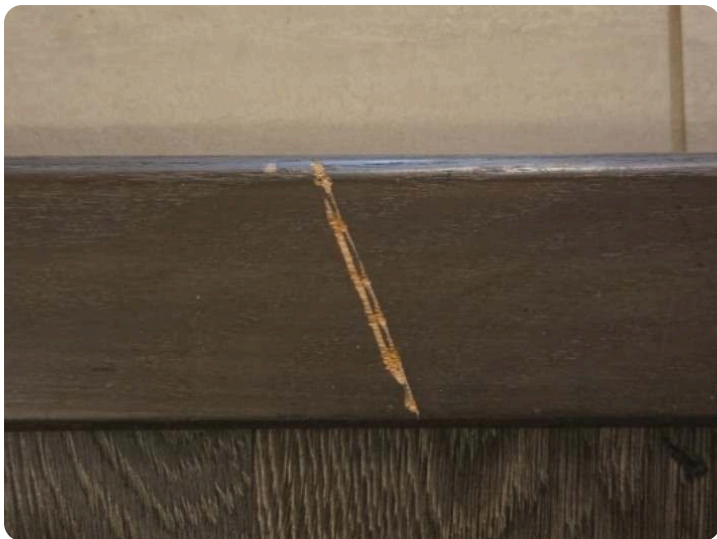
## 5.2 계단 근처 바닥재 긁힘

계단 끝부분 손상

계단 아래쪽 바닥재와 몰딩에 깊은 긁힘이 있습니다.

외관상의 문제이지만, 손상된 모서리는 더 빨리 닳을 수 있습니다.

손상된 몰딩과 바닥재를 보수하거나 교체하세요.

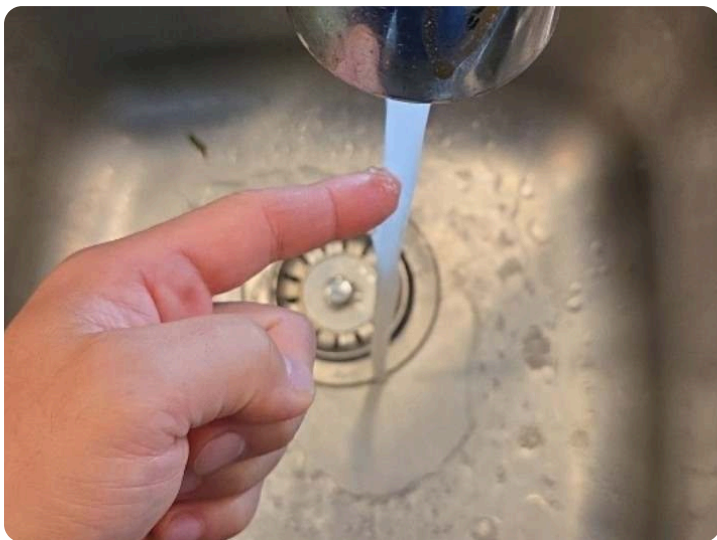
## 6.2 온수 온도 안전 범위

주방 수도에서 온수 온도 확인

온수가 45~49 °C로 측정되었습니다. 아일랜드와 싱크 콘센트는 GFCI로 보호되고, 레인지 후드는 외부로 배기되며, 싱크 배수 트랩은 건조했습니다.

온수를 약 49 °C(120 °F) 이하로 유지하면 화상 예방에 도움이 됩니다.

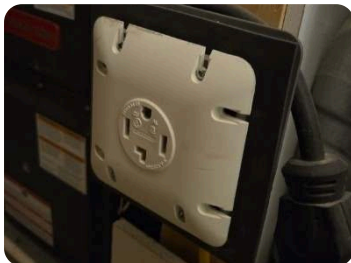
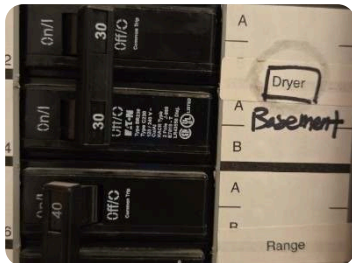
## 7.1 건조기 전원 꺼짐, 테스트 못 함

콘센트에서 뽑혀 있는 건조기

패널의 건조기 차단기

건조기 플러그가 뽑혀 있고 차단기도 내려져 있어 테스트할 수 없었습니다. 세탁기는 깨끗하고 정상 작동했습니다.

건조기를 꺼 둔 이유는 알 수 없습니다. 단순한 이유일 수도 있고, 전기나 가전 문제일 수도 있습니다.

판매자에게 꺼 둔 이유를 물어보세요. 사용 전에 건조기와 해당 회로를 점검받으세요.

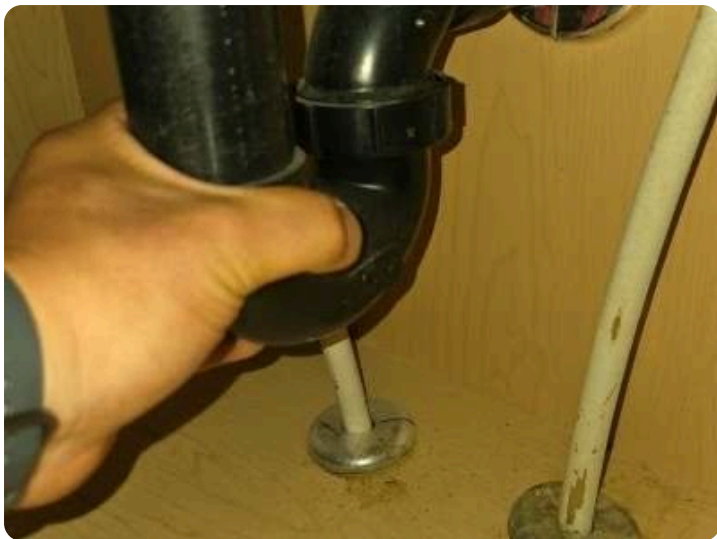
### 7.3 수전, 변기, 배수 정상

싱크 아래 건조한 배수 트랩

변기마다 세 번씩 물을 내려 봤고, 흔들림이나 누수가 없었습니다. 수전과 배수가 잘 작동하고, 트랩은 건조하며, 욕조 배수도 원활합니다. 욕실 GFCI 콘센트도 작동했습니다.

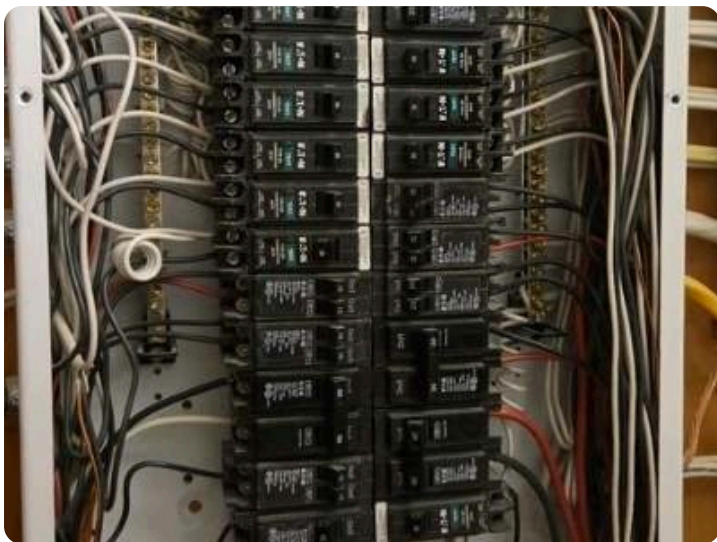
## 8.1 전기 패널 깨끗한 상태

덮개를 연 패널 내부

100암페어 패널을 열어 육안으로 확인했습니다. 아크, 부식, 열 손상 흔적이 없고, 이중 연결된 차단기나 알루미늄 분기 배선도 없습니다.

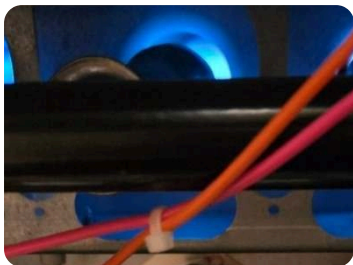
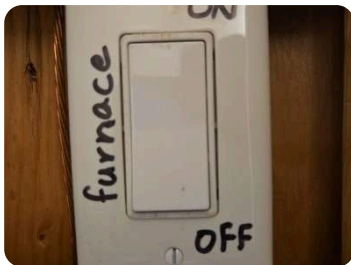
## 8.2 퍼니스 정상, 가슴기 패드에 물때

안정적인 파란 불꽃

퍼니스 차단 스위치

퍼니스는 약 10년 되었습니다. 파란 불꽃이 안정적으로 나왔고, 필터는 깨끗하며, 덕트 상태도 양호합니다. 차단 스위치는 손이 닿기 쉬운 곳에 있습니다. 가슴기 패드에 광물질이 쌓여 있습니다.

물때가 낀 패드는 효율이 떨어지고 실내 공기질에 영향을 줄 수 있습니다.

**가슴기 패드를 교체하세요. 퍼니스는 매년 점검받으세요.**

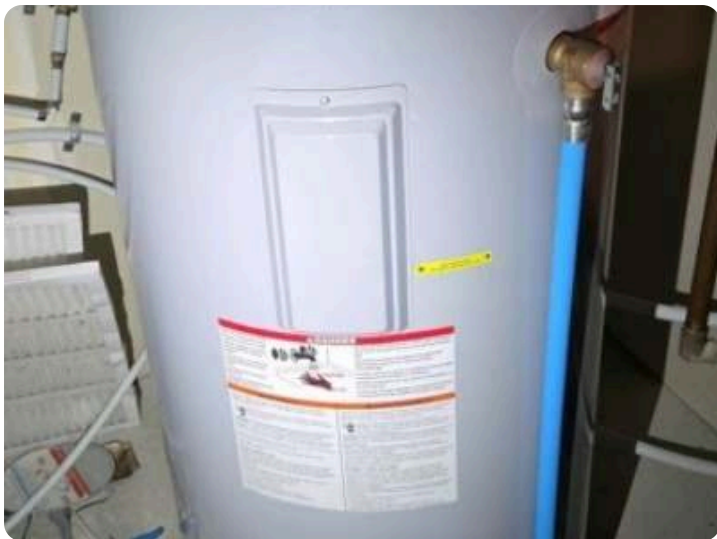
### 8.3 온수기 상태 양호

전기 온수기

전기 온수기는 약 4년 되었고 누수 흔적이 없습니다.  
압력 안전밸브에는 배출관이 제대로 연결되어 있습니다.

전기 탱크식은 보통 8~12년 정도 사용합니다.

조치 필요 없음. 매년 한 번 탱크를 플러싱하세요.
